# LEITFADEN

## Korrosion metallischer Werkstoffe in Biogasanlagen

### WERKSTOFFAUSWAHL BIOGAS

Optimierte Werkstoffauswahl für die anaerobe Vergärung nachwachsender Rohstoffe auf Basis der Kenntnis und Evaluation der Korrosionsprozesse

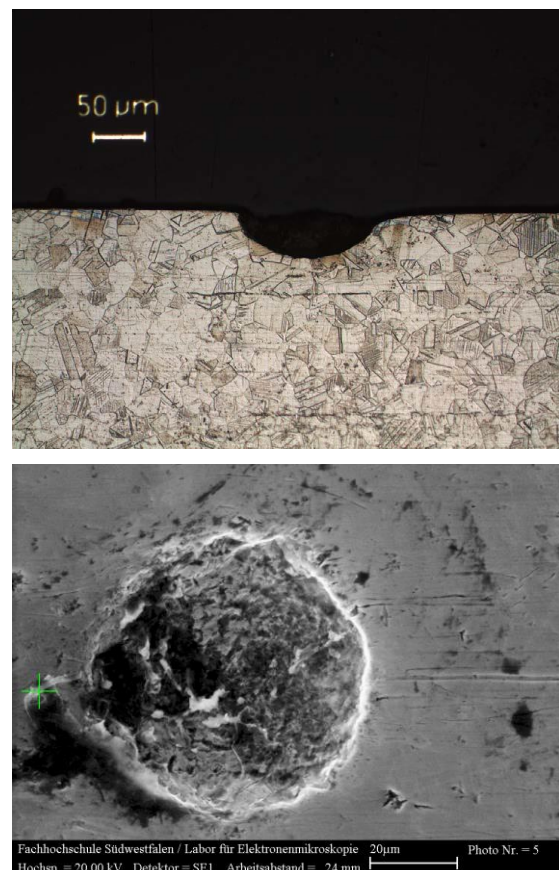
In der Schadensanalyse zeigt sich Lochkorrosion an der Innenseite des V2A-Stahlrohres, siehe dazu folgende Abbildung:

Abbildung 2: Metallographische Analyse des Querschliffs eines Substratrohrs mit Lochkorrosion (oben); REM-Aufnahme der Lochkorrosion (unten).

**Schadensursache.** Die Korrosionserscheinungen an der Innenoberfläche des Substratrohres weisen das typische

Erscheinungsbild der Chlorid-induzierten Lochkorrosion auf, die sich durch die gesamte Rohroberfläche ausgedehnt hat. Nichtrostende Stähle, wie der V2A-Stahl (WN: 1.4307/1), können in saurer, wässriger und sauerstoffhaltiger Umgebung sowie bei gleichzeitiger Anwesenheit von Chlorid-Ionen, Schädigungen durch Lochkorrosion erleiden. Durch den Einsatz von Eisen(II)Chlorid sowie die Förderung von wässrigem und saurem Substrat, waren die Bedingungen für das Eintreten von Lochkorrosion grundsätzlich erfüllt. Besonders die Schwachstellen wie z.B. Schweißverbindungen werden unter solchen Bedingungen verstärkt angegriffen, wodurch es schließlich zu dem Korrosionsschaden an der Schweißverbindung der Substratrohrlleitung gekommen ist.

**Schadensabhilfe.** Generell sollte der Kontakt der metallischen Bauelemente mit Chloridreichem Medium vermieden werden. Hierzu kommen als medienberührende Werkstoffe geeignete Kunststoffe in Frage aber auch die Platzierung der Dosierstelle ist von Bedeutung. So kann die Dosierung direkt in den Fermenter erfolgen, wenn gute Einmischbedingungen vorliegen und die unverdünnte Eisen(II)Chlorid-Lösung keinen direkten Kontakt mit metallischen Bauteilen aufweist. Weiterhin können auch andere Chlorid-freie Fällungsmittel, wie z.B. Eisenhydroxid, eingesetzt werden oder gar ein anderes Entschwefelungsverfahren, wie z.B. externe biologische Entschwefelung oder externe Filter.

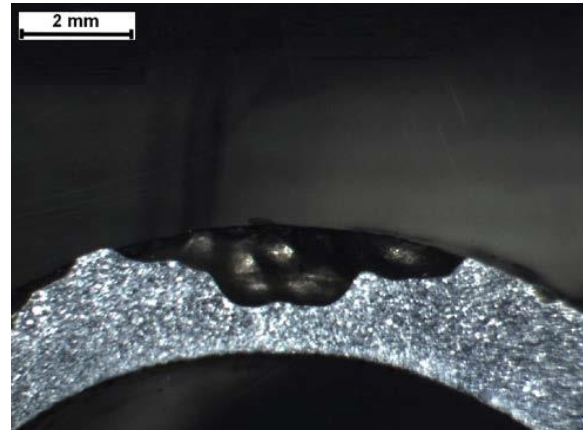
Besonders am Übergang zwischen Gas- und Flüssigphase findet sich Loch- und Muldenkorrosion, wie in folgender Abbildung zu sehen.

Abbildung 3: Muldenkorrosion an der Flüssigkeitsgrenze des Tauchrohres mit ca. 1,3 mm Tiefe.

**Schadensursache.** Als Schadensursache konnte mit Hilfe von REM/EDX-Untersuchungen Chlorid-induzierte Schwingungsrissskorrosion festgestellt werden. Aufgrund der vorhandenen Chloride wurde die Werkstoffoberfläche durch Lochkorrosion, vor allem im Bereich der Niveaulinie, angegriffen woraus sich regelrechte Mulden auf der Oberfläche ausbildeten. Durch die zusätzlich überlagerte mechanische Beanspruchung wurde dann eine Schwingungsrißkorrosion erzeugt, welche zum Bruch des Bauteils führte.

**Schadensabhilfe.** Ausgelöst wurde der Schaden, wie auch im ersten Fall, durch Chloridionen. Somit gelten die gleichen Maßnahmen wie in Punkt 7.1 beschrieben.

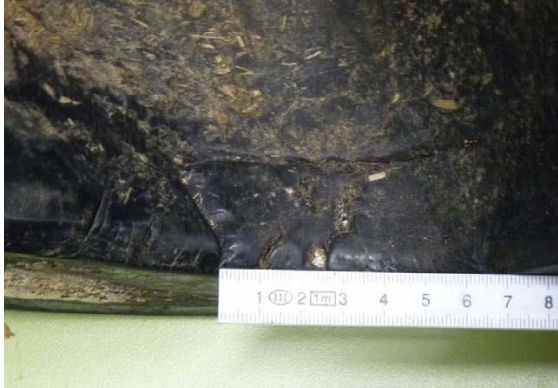
und CCM) musste nach 6 - 8 Monaten Betrieb aufgrund des Zusammenbruchs der Saugleistung ausgetauscht werden. Visuell konnte bereits verstärkter Verschleiß in Form von Mulden und Riefen am Elastomerkern festgestellt werden, siehe folgende Abbildung.

Abbildung 4: Verschleiß am Elastomerkern einer Exzentrerschneckenpumpe.

**Schadensursache.** Die Ergebnisse der Untersuchungen zeigen, dass es sich in dem vorliegenden Fall um abrasiven Verschleiß der Innenfläche des Elastomers handelt. Die Innenfläche des Stators ist mit Rissen und Mulden behaftet, die durch Hartkörper, wie z.B. Steine im Substrat, hervorgerufen wurden. Durch den erhöhten Verschleiß des Elastomerkerns kam es zum Abfall des Förderstromes und damit zum Ausfall des Stators.

**Schadensabhilfe.** Im Allgemeinen lässt sich die Standzeit der Exzentrerschneckenpumpen bzw. des Stators durch die richtige Auswahl an bestimmten Optimierungsparametern verlängern: Kleinere Überdeckung der Fördererlemente, kleinere Drehzahl, höhere Werkstoffhärte, kleinere Elastomerhärte.

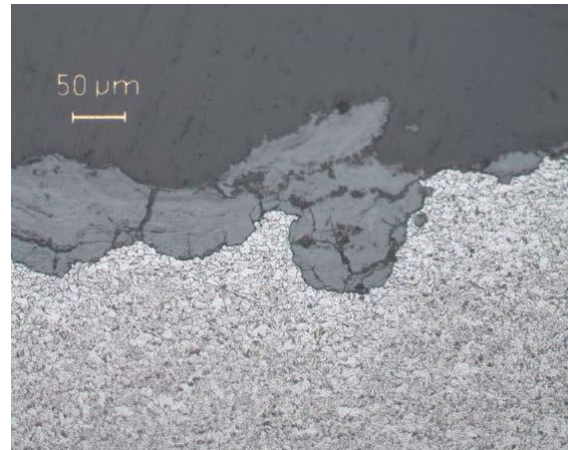
Die Werkstoffanalyse zeigte, dass es sich um kohlenstoffarmen, unlegierten Stahl handelt. Im Bereich des Spaltes ist deutlich Flächen- und Muldenkorrosion zu erkennen, siehe Abbildung.

Abbildung 5: Ferritisch-perlitisches Gefüge mit Flächen- und Muldenkorrosion an der Außenoberfläche der Welle im Spaltbereich.

**Schadensursache.** Beim vorliegenden Schadensfall kann, aufgrund von anaeroben Bedingungen am Einsatzort und relativ starkem Korrosionsangriff (ca. 2 mm/a), von einer mikrobiell beeinflussten Korrosion (MIC) ausgegangen werden. Aufgrund von erhöhter Scherbelastung, bedingt durch den Rührvorgang, im Spaltbereich, wurde die Beschichtung abgetragen, worauf die ungeschützte Stahloberfläche im direkten Kontakt mit dem Gärsubstrat stand. Der Korrosionsangriff konnte dann durch Stoffwechselprodukte (Sulfide, Schwefelwasserstoff) der Mikroorganismen oder auch direkt durch diese verursacht worden sein.

**Schadensabhilfe.** Geometrisch bedingte Spalten sollten bei Bauelementen in korrosiven Umgebungen je nach Möglichkeit vermieden werden. In dem vorliegenden Fall

war dieser Spalt zwischen den Fixierhülsen der Rührwelle gegeben. Im Spalt kann es dabei zur Aufkonzentrierung von aggressiven Substanzen kommen, die einen Korrosionsangriff verstärken können. Im Spaltbereich wird auch die Biofilmbildung begünstigt, wo durch die Stoffwechselprodukte der Mikroorganismen oder direkt durch diese ein Korrosionsangriff induziert werden kann. Werkstoffseitig kann auch eine Rührwelle aus höherlegiertem Stahl (nichtrostender Stahl) eingesetzt werden, welcher eine höhere Korrosionsbeständigkeit aufweist.

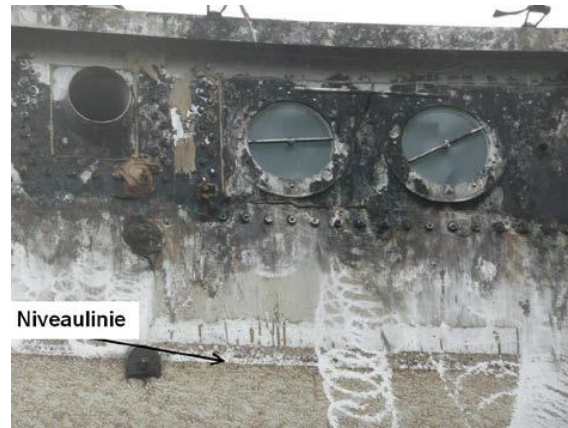
Der Korrosionsschaden ereignete sich nach 6 Jahren Betriebszeit an der Innenwand eines Biogasfermenters. Die Behälterwand besteht im Bereich der Flüssigphase aus V2A-Stahl, im Gasraum dagegen aus dem höherwertigen V4A-Stahl. Die Schädigungen traten im Gasraum oberhalb der Niveaulinie zwischen Flüssig- und Gasphase des Fermenters auf. Dabei wurde nach der Entfernung des anhafteten gelblichen Belages, Korrosionsangriffe entlang der schwarzen Deckschicht gefunden, die in Form von Loch- und Muldenkorrosion aber auch teilweise in flächenartigem Korrosionsangriff vorlagen, siehe Abb. 6. Bei den gelblichen Ablagerungen handelt es sich um Schwefel, der im Zuge der biologischen Entschwefelung an der Oberfläche abgeschieden wird. Der Bereich unterhalb der Niveaulinie war im korrosionsfreien Zustand, siehe dazu die folgende Abbildung.

Abbildung 6: Fermenterwand im Gasraum nach Entfernung des Schwefelbelages.

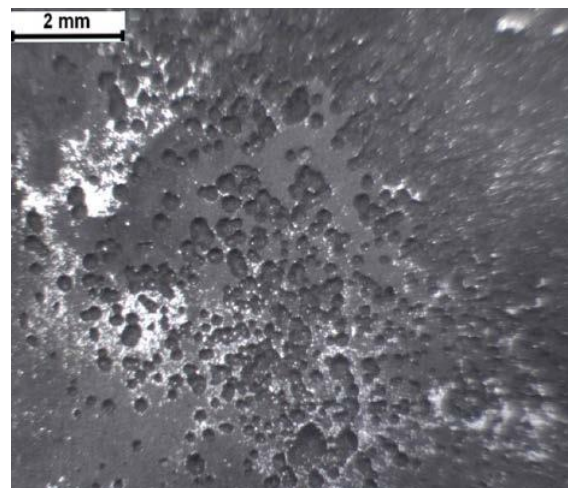
Die mit schwarzer Deckschicht belegte Fermenterwand weist starke Loch- und Muldenkorrosion sowie flächigen Korrosionsangriff mit Wandverlust bis zu 1,06 mm auf, siehe folgende Abbildung. Eisensulfid wurde nachgewiesen.

Abbildung 7: Oberfläche der Fermenterwand mit starker Loch-, Mulden- und Flächenkorrosion.

**Schadensursache.** Die Untersuchungen zeigen, dass es sich bei diesem Schadensfall aller Wahrscheinlichkeit nach um eine mikrobiell induzierte Korrosion handelt. Dabei wird im Zuge der biologischen Entschwefelung durch Mikroorganismen und in Anwesenheit von Sauerstoff Schwefelwasserstoff zu elementarem Schwefel und Sulfat umgesetzt. Die gelblichen Schwefelablagerungen im

Anwesenheit von Sauerstoff begünstigte die Korrosion.

**Schadensabhilfe.** Grundsätzlich sollte der Eintrag von Luftsauerstoff in den Gasraum des Fermenters sachgerecht durchgeführt werden. Die durchgeführte Schadensanalyse zeigt, dass durch die Anwesenheit des Sauerstoffs die Korrosion der Werkstoffe begünstigt bzw. erst eingeleitet wird. Alternativ können andere Entschwefelungsverfahren eingesetzt werden, wie z.B. externe biologische Entschwefelung, Biowäscher, Aktivkohle u.a.
