Untersuchungen zu den Trockenmasseverlusten in Siloanlagen mit unterschiedlicher Abdeckung

LfL-Information

Untersuchungen zu den Trockenmasseverlusten in Siloanlagen mit unterschiedlicher Abdeckung in Zusammenarbeit mit dem AELF Nördlingen

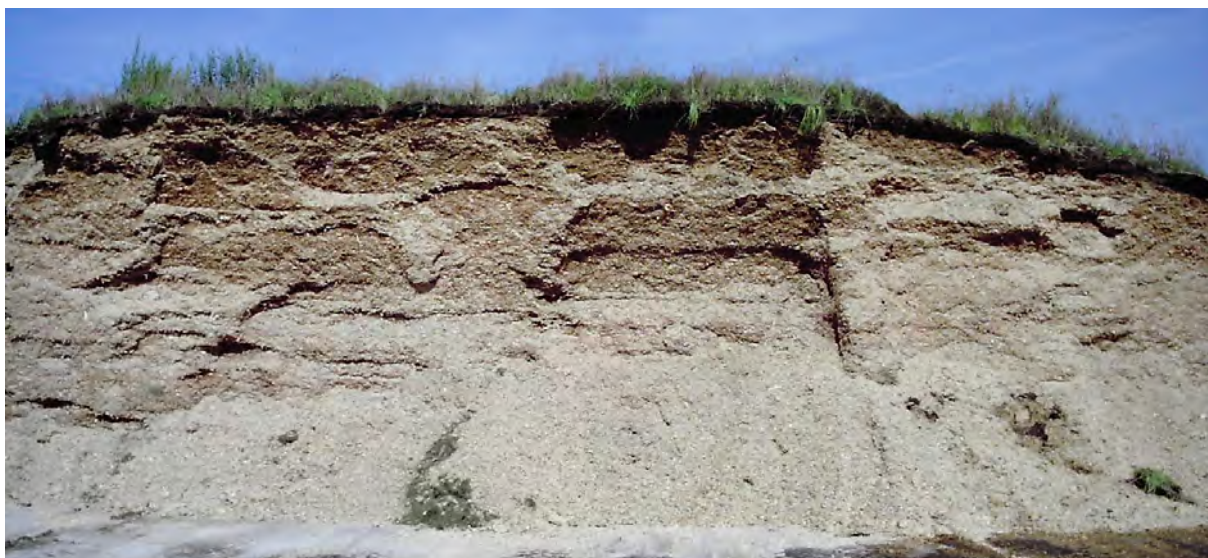
Abbildung 1: auf Rotteschicht natürlich begrüntes Maissilo (Foto: Richter)

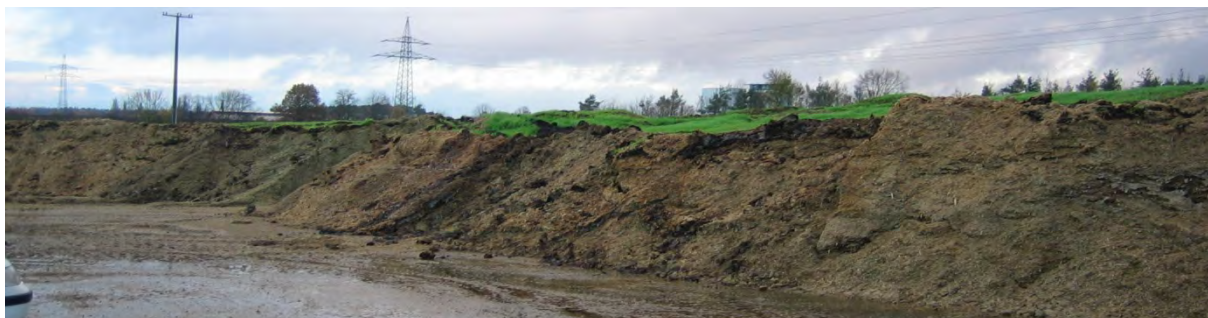
Abbildung 2: nicht abgedecktes Silo (Foto: Kaiser)

An einem nicht abgedeckten Silo, welches Schichten verschiedener Substrate aufwies, wurden exemplarisch Proben genommen, nasschemisch auf Inhaltsstoffe und Gärqualität untersucht und die dazugehörigen Temperaturen gemessen. Die Probenahme erfolgte nach einem festgelegten Schema, um die Anschnittfläche möglichst gut repräsentieren zu können. Die Temperaturmessung erfolgte in 40 und 100 cm Tiefe mit einer Temperaturmesssonde (Tabelle 1). Die Punkte der Messungen waren genau vorgeschrieben (siehe Anhang 1).

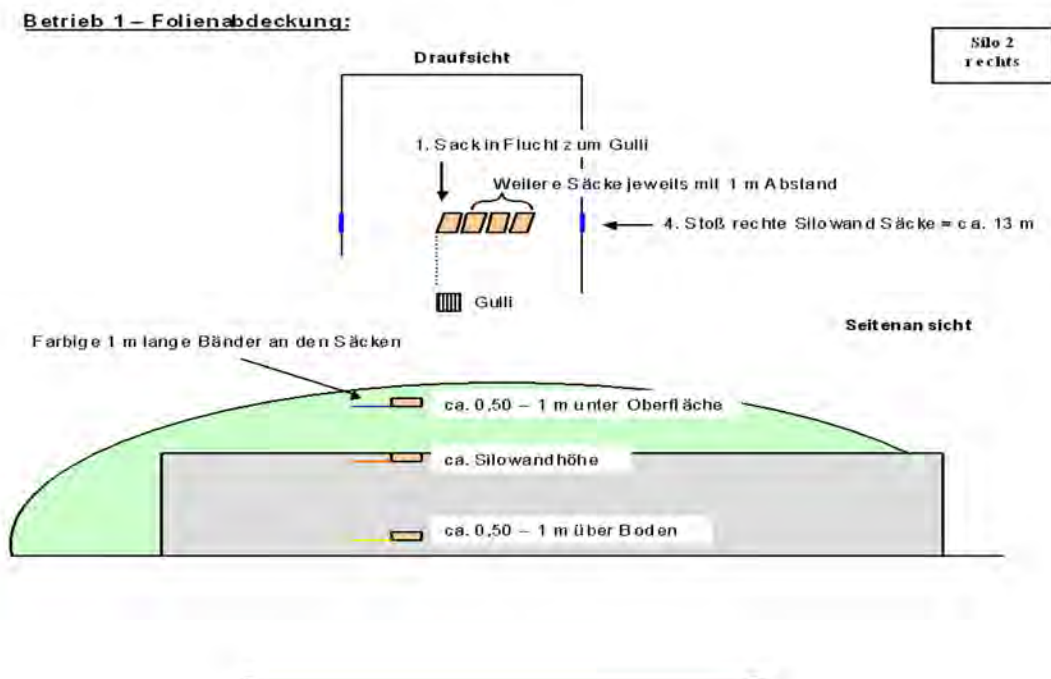
Abbildung 5: Lage der Bilanznetze im mit Folie abgedeckten Silo (Quelle: AELF Nördlingen)

Walzfahrzeuge waren der Verteilschlepper und ein oder mehrere weitere Traktoren, in der Regel mit Zusatzgewichten. Die Lage der Netze in den jeweiligen Silos ist den Abbildungen 5, 7, 9 und 11 zu entnehmen.

Insgesamt standen dem Betrieb 1 zwei Silokammern zur Verfügung mit je 21 m Breite und 55 m Länge. Eine Silostockhöhe von 4,0 bis 4,5 m wurde angestrebt, im Juli 2007 4,0 m gemessen. Die schrägen Seitenwände (Traunsteiner) waren 2,5 m hoch (Abbildung 5, Abbildung 6).

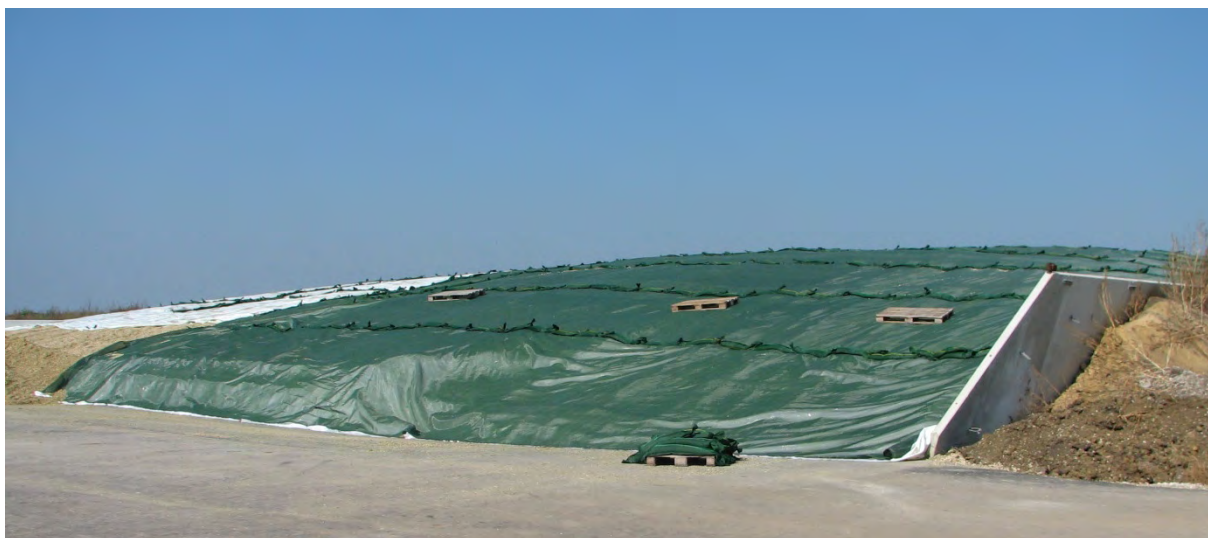
Abbildung 6: abgedecktes Silo nach Abschluss des Einsilierens (Foto: AELF)

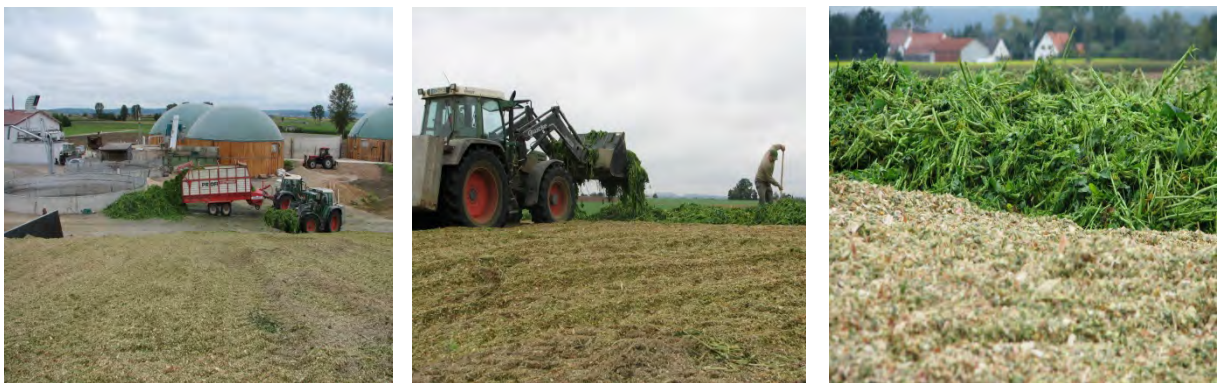
Abbildung 8: Anlieferung und gleichmäßiges Verteilen der Rapshäcksel

Dem Betrieb 2 standen ebenfalls zwei Silokammern zur Verfügung mit je 22 m Breite und 70 m Länge. Eine Silostockhöhe von 4,5 m bis 5,0 m wurde erwartet, beim Controlling wurden 4,8 m gemessen. Die Silokammern hatten 2,5 m hohe schräge Seitenwände (Abbildung 7). Die Rapsschicht sollte eine Schmierschicht von 8 – 10 cm bilden und für das Wintersilo als Folienersatz dienen (Abbildung 8).

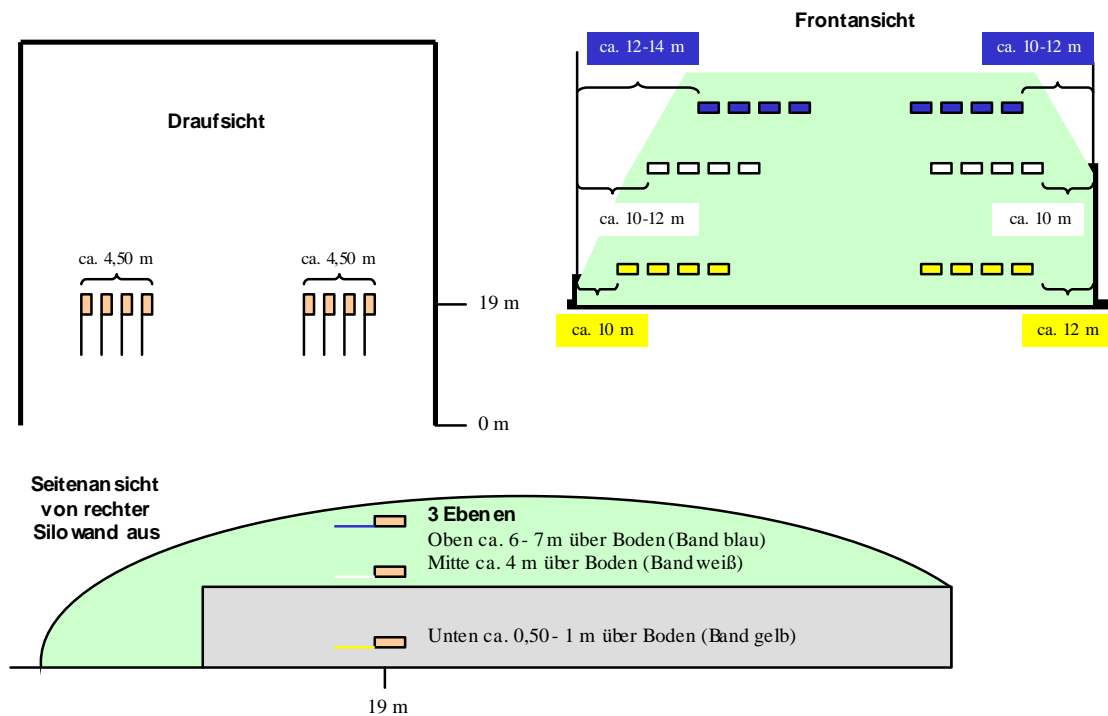
Abbildung 9: Lage der Bilanznetze im mit Sonnenblumenhäcksel und teilweise mit Folie bedeckten Silo (Quelle: AELF)

Der Betrieb 3 hatte eine Silokammer mit einer Breite von 50 m und einer Länge von 70 m. Eine Silohöhe von 6,0 bis 8,0 m wurde erwartet (gemessen 6,5 m). Die Silokammer besaß rechts eine 3 m hohe Silowand und linksseitig einen ca. 80 cm hohen Betonsockel (Abbildung 9). Das gesamte Silo wurde mit gehäckselten Sonnenblumen bedeckt. Auf der rechten Seite wurde das Silo oberhalb der Bilanznetze mit einer einfachen Folie ohne Netz mit einzelnen Reifen als Randbeschwerung abgedeckt (Abbildung 10). Es sollte der Einfluss der Folie auf die TM-Verluste festgestellt werden.

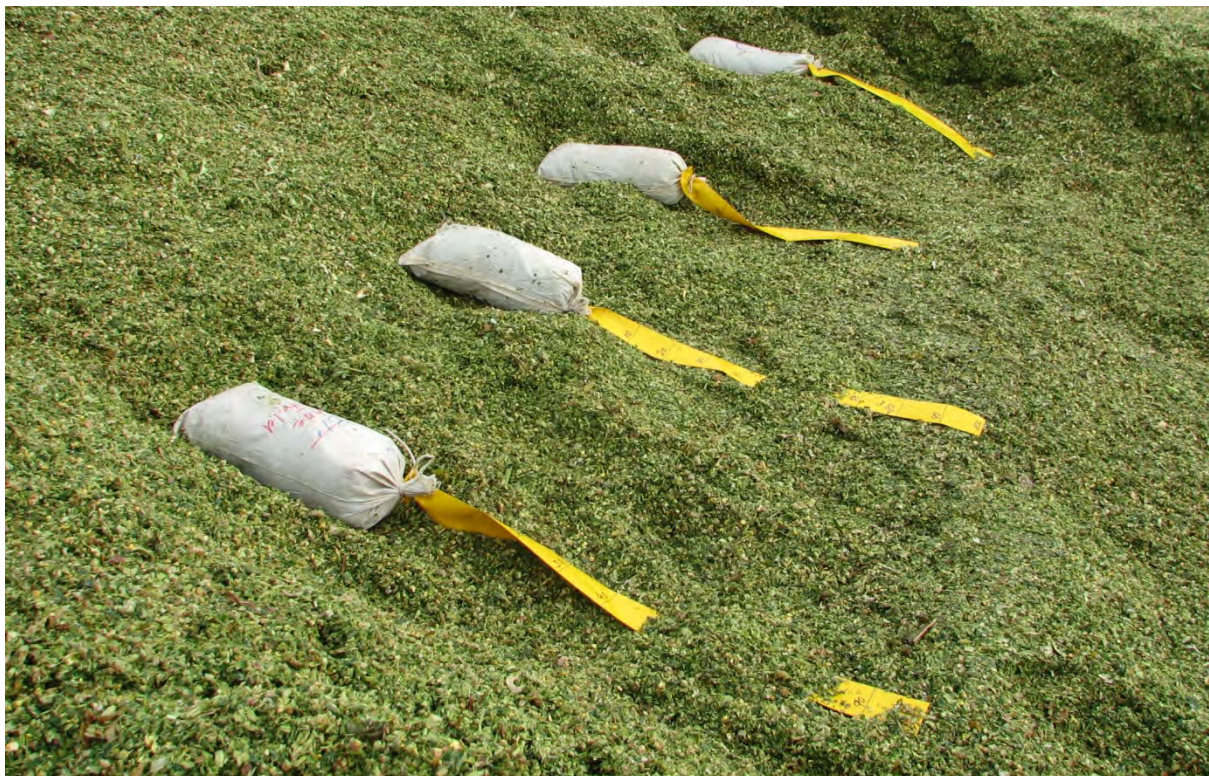
Abbildung 12: Lage der Bilanznetze im Silo, Kunststoffbänder in Richtung Anschnitt

Je Bilanznetz wurden ca. 3 kg Ausgangsmaterial verwendet. Die Trockenmasse wurde durch Mitarbeiter des AELF Nördlingen mittels Trockenschrank bestimmt. Die Analyse der Roh Nährstoffe und Gärparameter erfolgte im Labor der Abteilung für Qualitätssicherung und Untersuchungswesen der LfL (AQU), Grub, nach Routinemethoden. Je Silo wurden 12 Bilanznetze in 3 Ebenen eingelegt (Abbildung 12). Die oberste Ebene wurde mit ca. 50 cm Material bedeckt. Die Entnahme der Netze erfolgte im Sommer 2007. Sobald vom Landwirt ein Band bei der Entnahme entdeckt wurde, wurden auch alle anderen Netze entnommen.

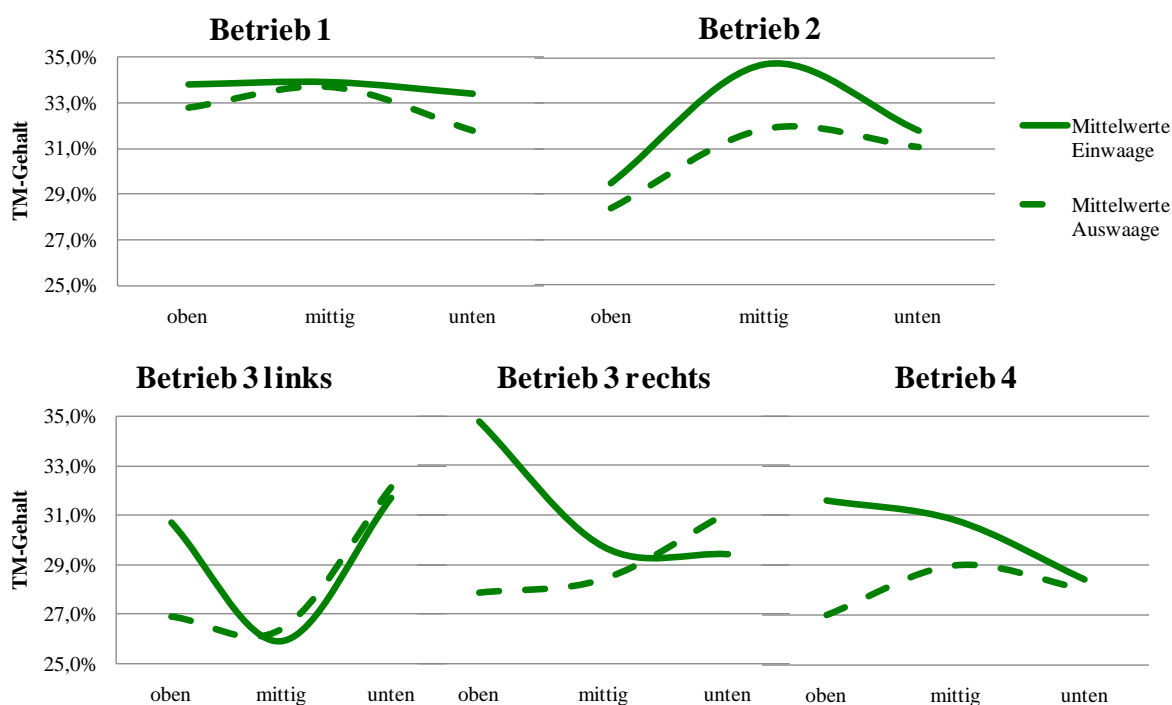
Abbildung 13: Verlauf des TM-Gehalts im Silo (von oben nach unten), geschätzt anhand der Trockenmassegehalte (korrigiert) in den Bilanznetzen zum Zeitpunkt des Einbringens und nach der Bergung

Wie stark sich die Trockenmasse in den Silos in Abhängigkeit zur Abdeckung ändern kann zeigt Abbildung 13. Gerade im oberen Bereich der Silos waren beim Verzicht auf eine Abdeckung Änderungen im Trockenmassegehalt von 5 %-Punkten und mehr messbar. Das Wiegen des Substrats beim Einsilieren und an der Eintragsschnecke ist also nur die halbe Wahrheit, wenn auf das Abdecken verzichtet wird.

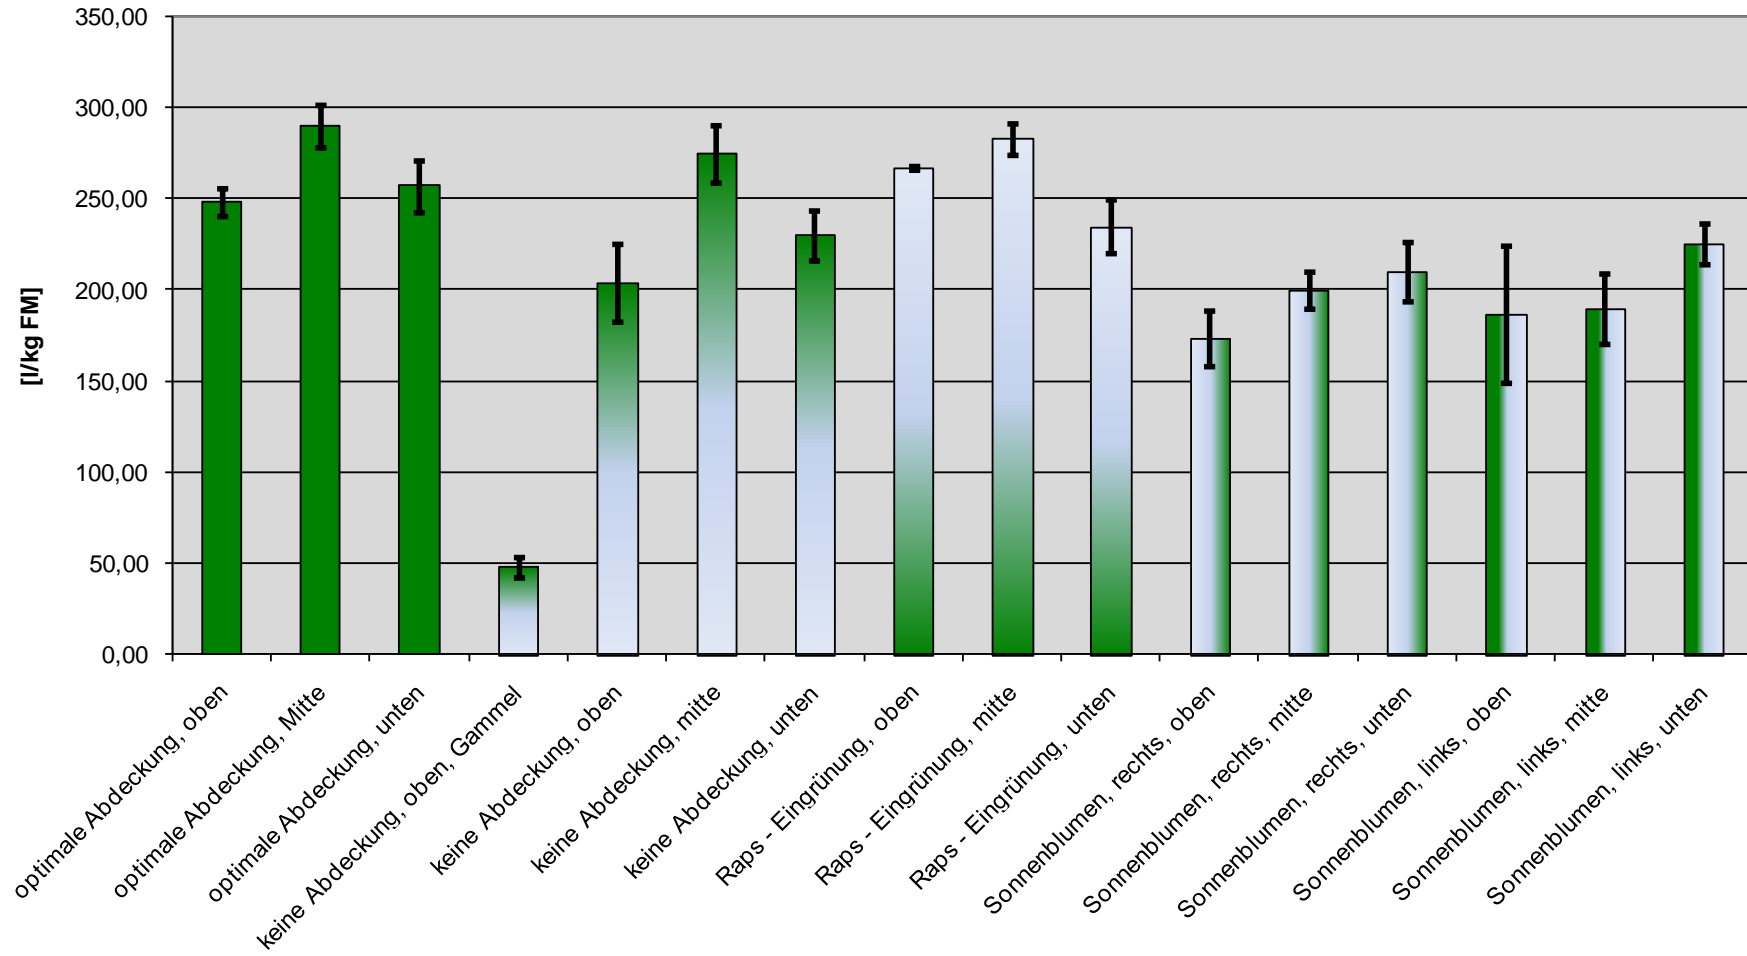
Anhang 3: Ergebnisse der Batch-Versuche zum Biogasertag unterschiedlich abgedeckter Silagen

Biogasertag in Abhängigkeit der Abdeckung und der Schichten (bezogen auf FM)

Aus den geborgenen Bilanznetzen wurde zusätzlich Material einem Test zum Gasbildungspotential zugeführt. Die Ergebnisse der Batch-Versuche (Tabelle 10 und 8.3) unterliegen relativ starken Schwankungen und lassen keine gesicherten Ergebnisse zu. Dies zeigt sich besonders an teilweise stöchiometrisch unmöglichen Biogaserträgen. Allerdings zeichnet sich ein verminderter Gasertrag aus nicht abgedeckter Maissilage ab. Zur Ermittlung der durchschnittlichen Biogasausbeute, bezogen auf das gesamte Silo (Tabelle 11), wurden die gleichen Annahmen wie zur Ermittlung der TM-Verluste (Tabelle 9) zu Grunde gelegt und die Gaserträge aus den Batch-Versuchen prozentual den Siloschichten zugeordnet. Für die Rotteschicht (ermittelt 48 l/kg FM) und die verdorbene Schicht (geschätzt 150 l/kg FM) wurden verminderte Gaserträge angenommen, jedoch keine weitere Beeinflussung der Fermenterleistung (Schimmelpilze) in Betracht gezogen.
