# Wirksamkeit von Erosionsschutzmaßnahmen

Ergebnisse aus dem Projekt  
„Evaluierung der Cross Compliance Bestimmungen zum Erosionsschutz in Bayern“

Robert Brandhuber, Michael Kistler  
Institut für Ökologischen Landbau, Bodenkultur und  
Ressourcenschutz

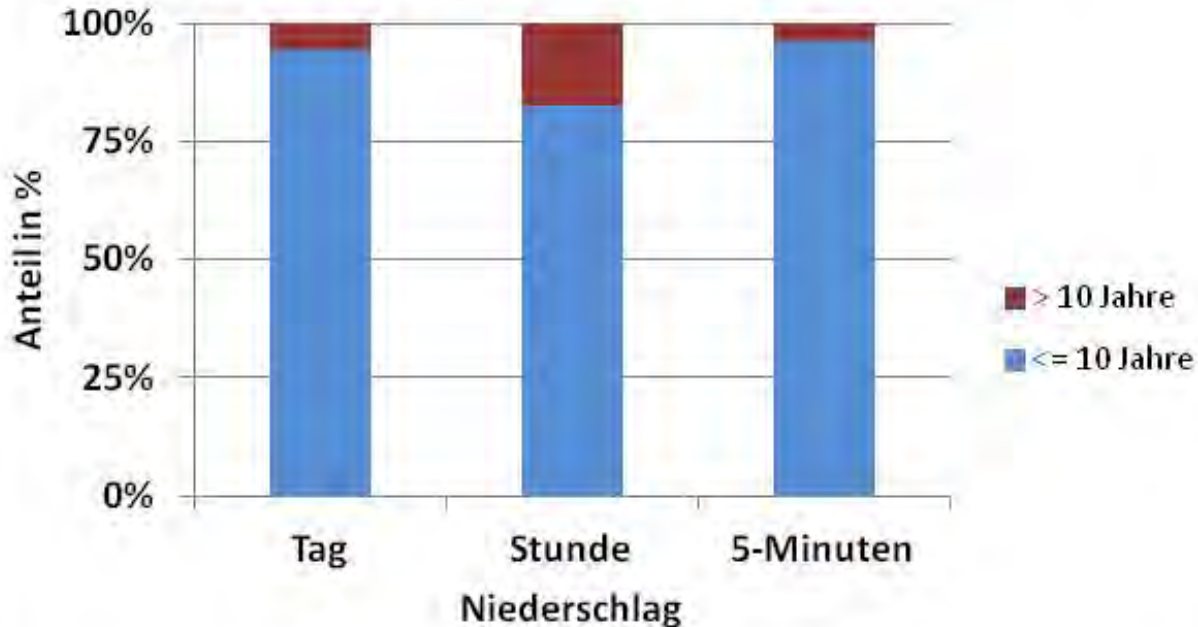
## Jährlichkeit der erosionsauslösenden Niederschläge

Mittlere 10-jährige  
Jährlichkeiten im  
Untersuchungsgebiet  
(KOSTRA-Atlas DWD):  
Tag: 76 mm  
Stunde: 35 mm  
5-Minuten: 13 mm

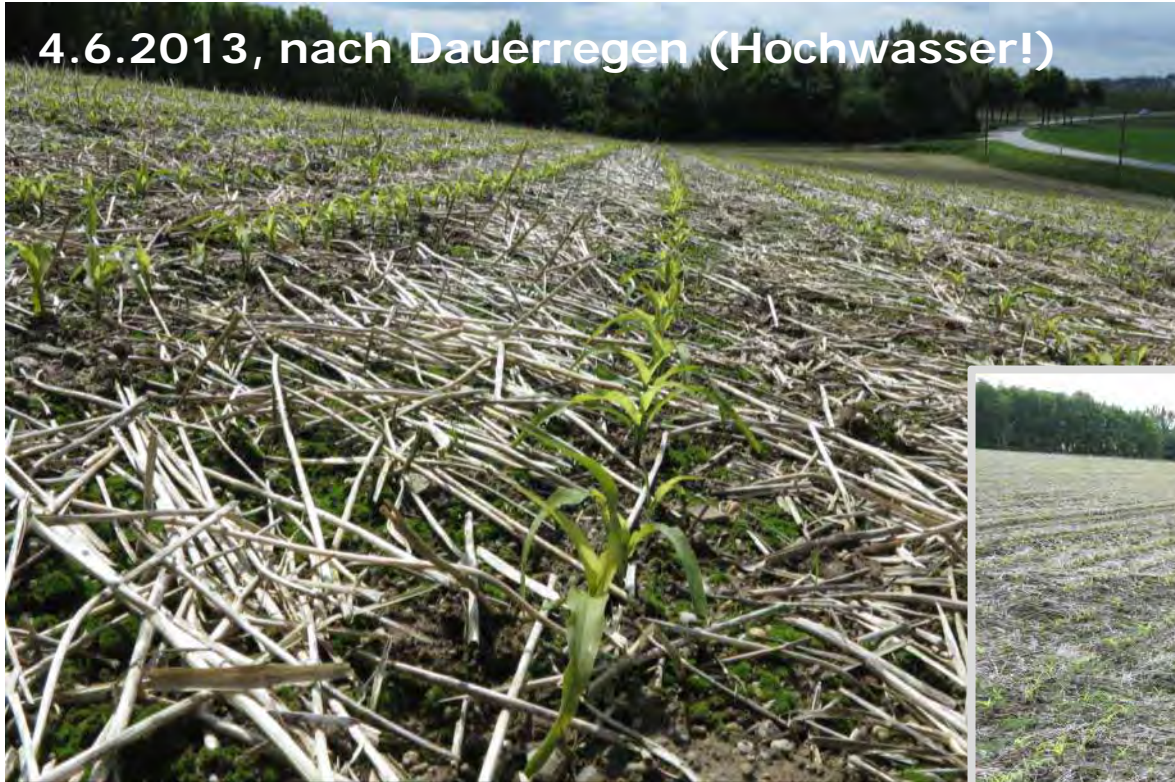
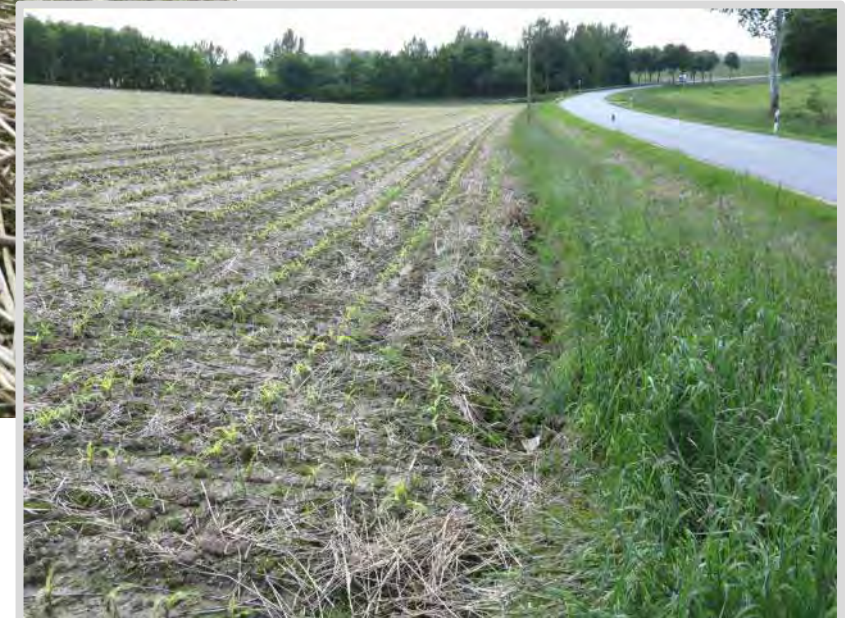
## Lösung: Mulchsaat ohne vorherige Bodenbearbeitung

4.6.2013, nach Dauerregen (Hochwasser!)

**Keinerlei Spuren  
von Bodenabschwemmung!**

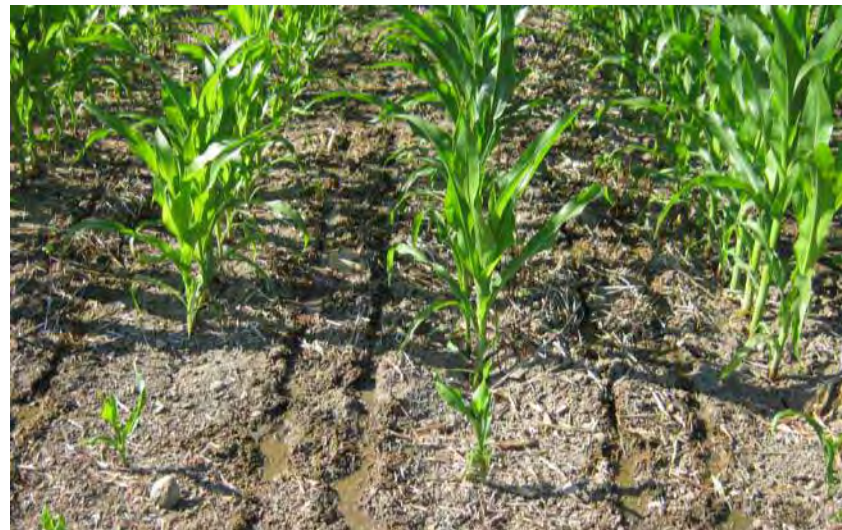
15 m<sup>3</sup>/ha mit  
Scheibenschlitz-  
gerät am  
22.07.2013

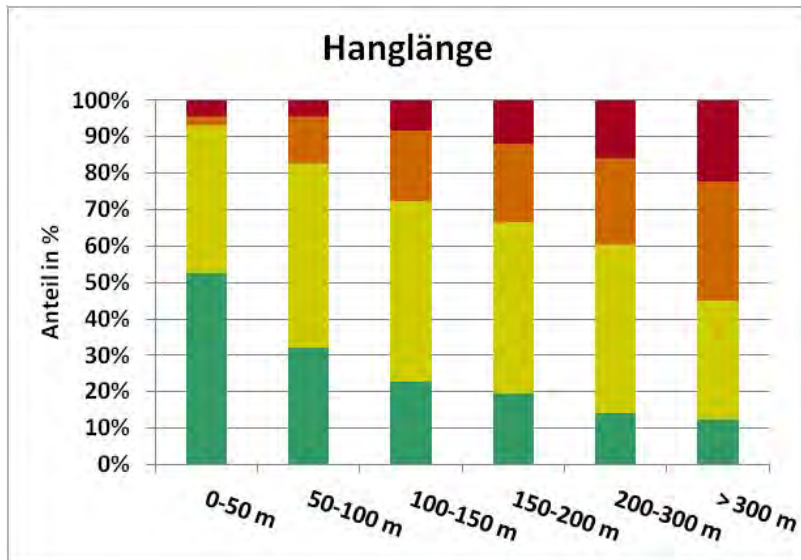
Mit zunehmender Hanglänge und Schlaggröße nimmt die Häufigkeit von Erosionsschäden zu.

Kulturartenwechsel im Hang ist eine einfach zu realisierende Erosionsschutzmaßnahme.

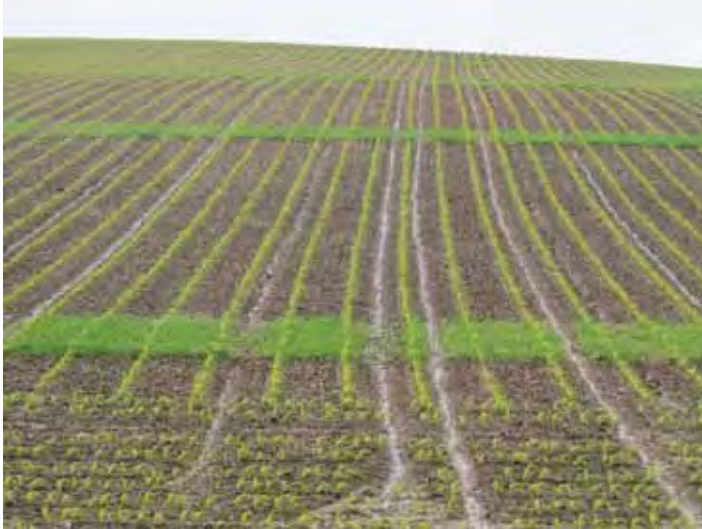
Die meisten temporären Erosionsschutzstreifen erweisen sich so, wie sie angelegt waren, als wenig oder gar nicht wirksam. Flächenschutz (Mulchsaat) können sie nicht ersetzen.

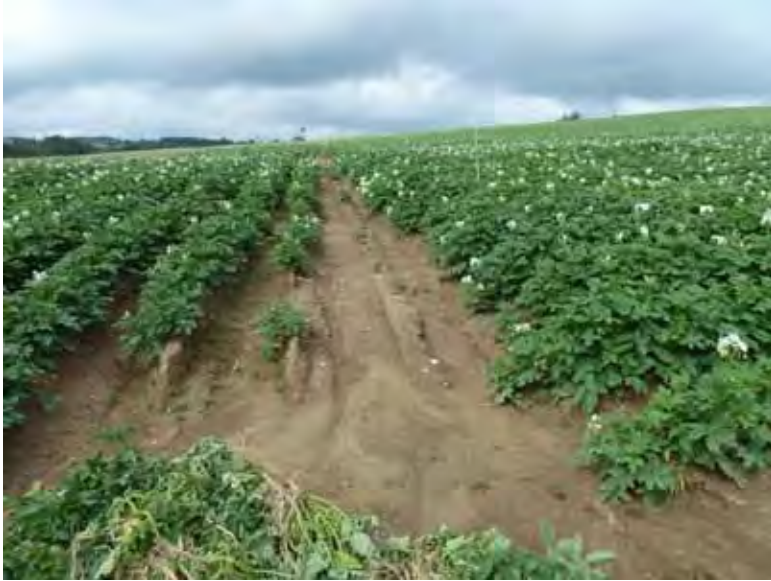
In Hanglagen angebaute Kartoffeln wurden nur in geringem Umfang dokumentiert, waren aber dann häufig von Erosionsschäden betroffen.

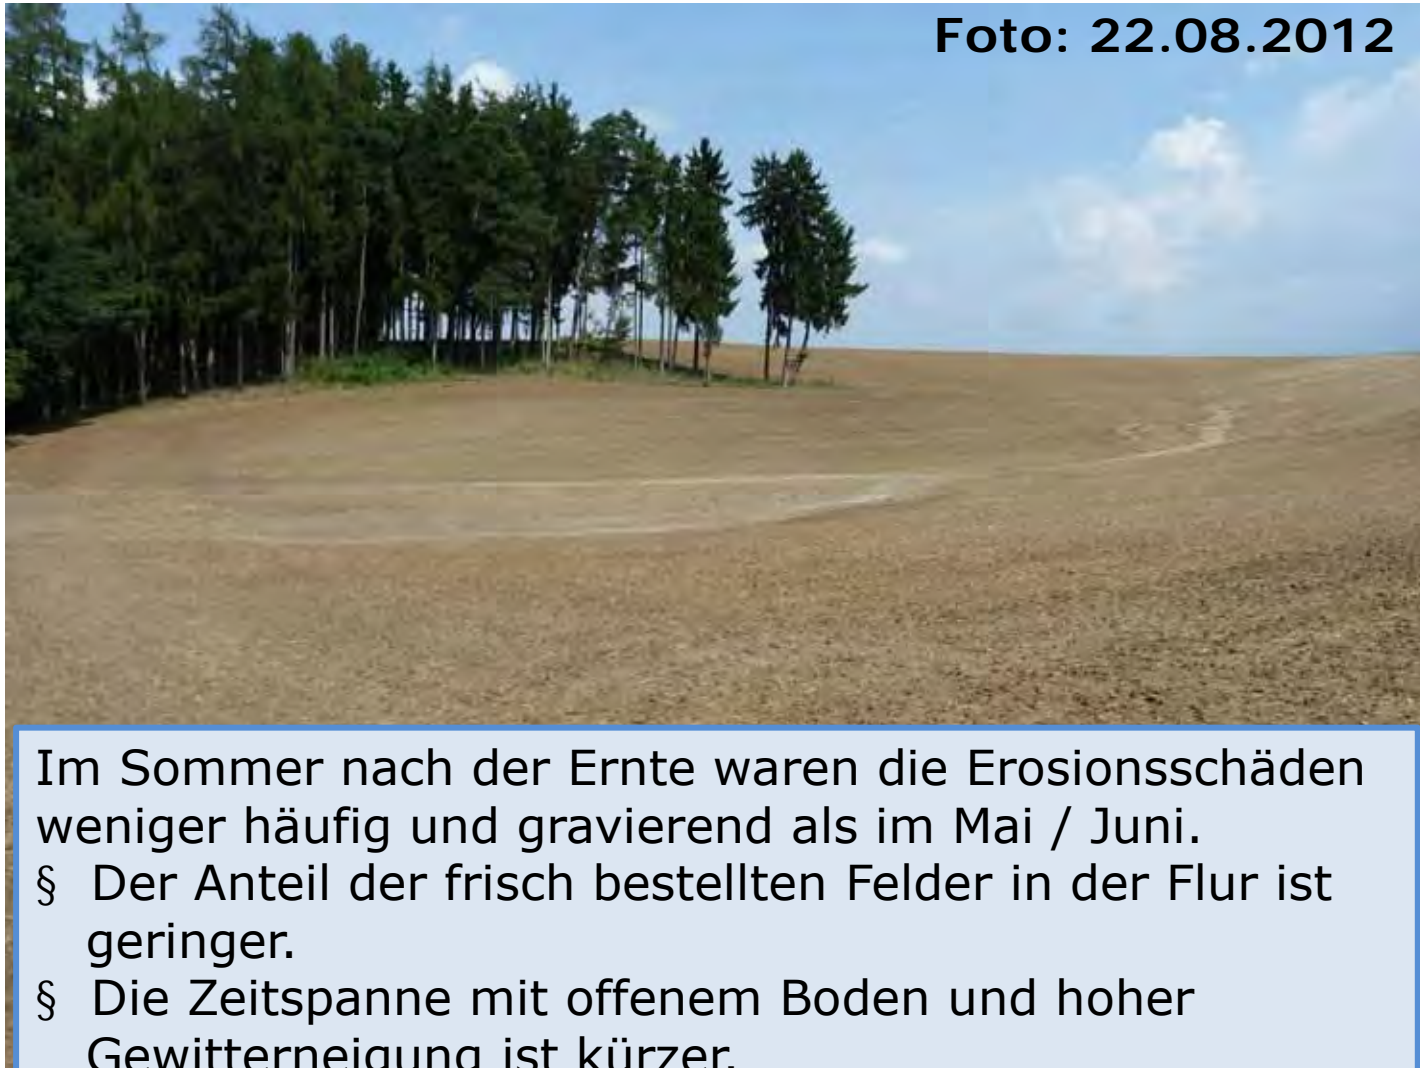
Im Sommer nach der Ernte waren die Erosionsschäden weniger häufig und gravierend als im Mai / Juni.

§ Der Anteil der frisch bestellten Felder in der Flur ist geringer.

§ Die Zeitspanne mit offenem Boden und hoher Gewitterneigung ist kürzer.

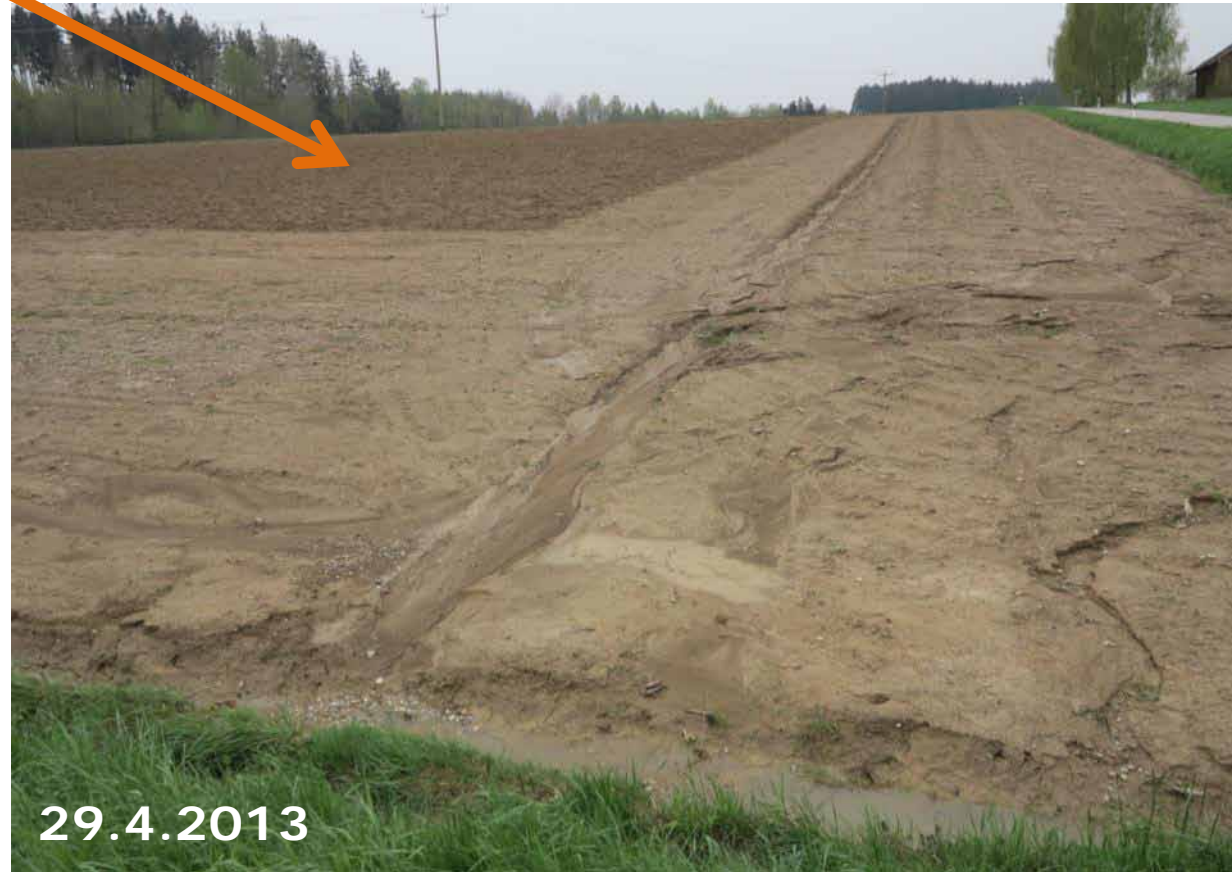
**Pflugfurche** schützt vor Erosion – aber **nur** im Winter!!

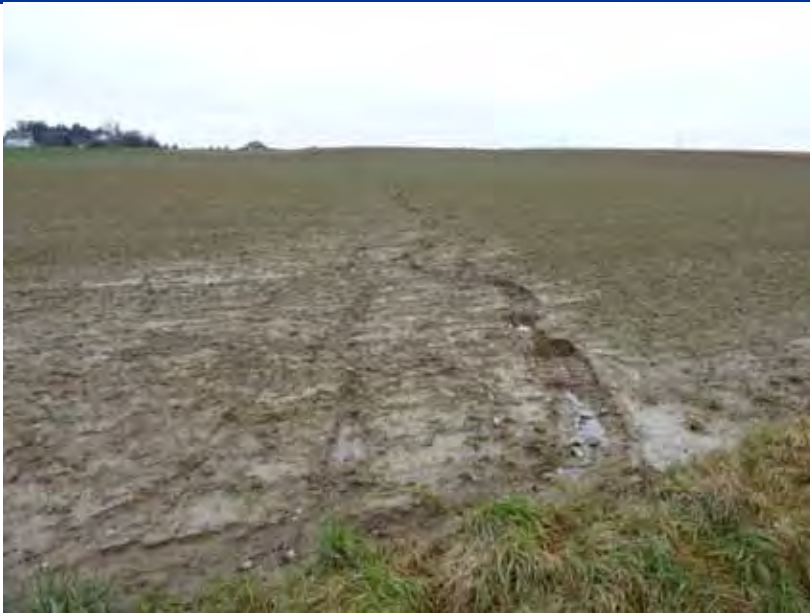
Im Winter wurden vergleichsweise wenig deutlich sichtbare Bodenabschwemmung festgestellt, wenn dann in WW.

Wegen der höheren flächendeckenden Abflüsse ist dennoch mit nicht unerheblichen Stoffeinträgen in Gewässer zu rechnen.

Gut entwickelte Zwischenfruchtbestände minimieren Run off und Abschwemmungen.

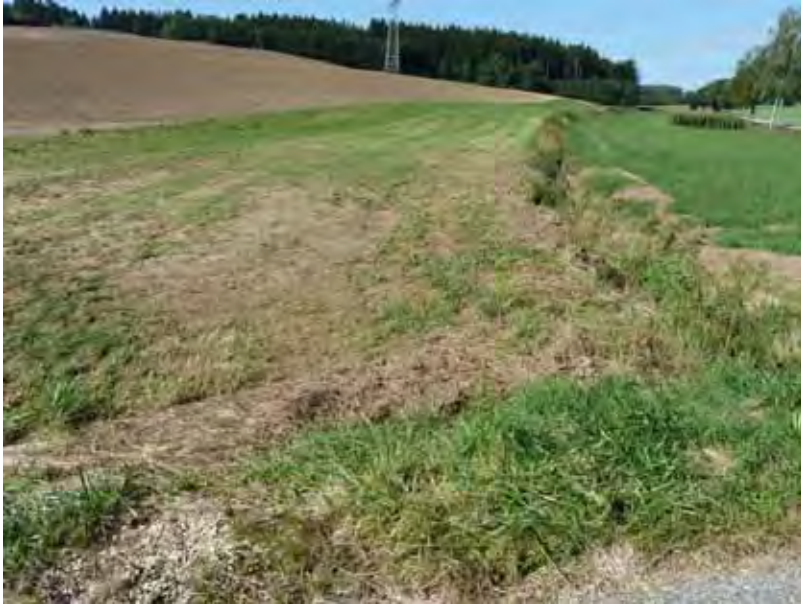
Pufferstreifen an Gewässern verhindern keine Erosion.

Sie mindern bei ausreichender Breite und geringem Gefälle und insb. bei Niederschlägen geringerer Intensität den Sedimenteintrag in Gewässer. Angelegte Grünstreifen sollten entsprechend gestaltet sein.

Fließt Wasser in Tiefenlinien mit hoher Schleppkraft ab – was die Regel und nicht die Ausnahme ist - , können erhebliche Feinsedimentmengen in Gewässer transportiert werden.

Pufferstreifen stoßen schnell an ihre Wirkungsgrenzen, wenn die oberliegenden Felder nicht flächendeckend vor Erosion geschützt sind.
